Miljöteknisk markundersökning av området runt Hotell Stallet, Åtvidabergs kommun

Redovisning av undersökningarna av det f.d. stolpupplaget
samt oljeföroreningen i den igenfyllda dammen.

Henning Holmström och Charlotte Lidehorn
Envipro Miljöteknik AB
Linköping
2002-06-28

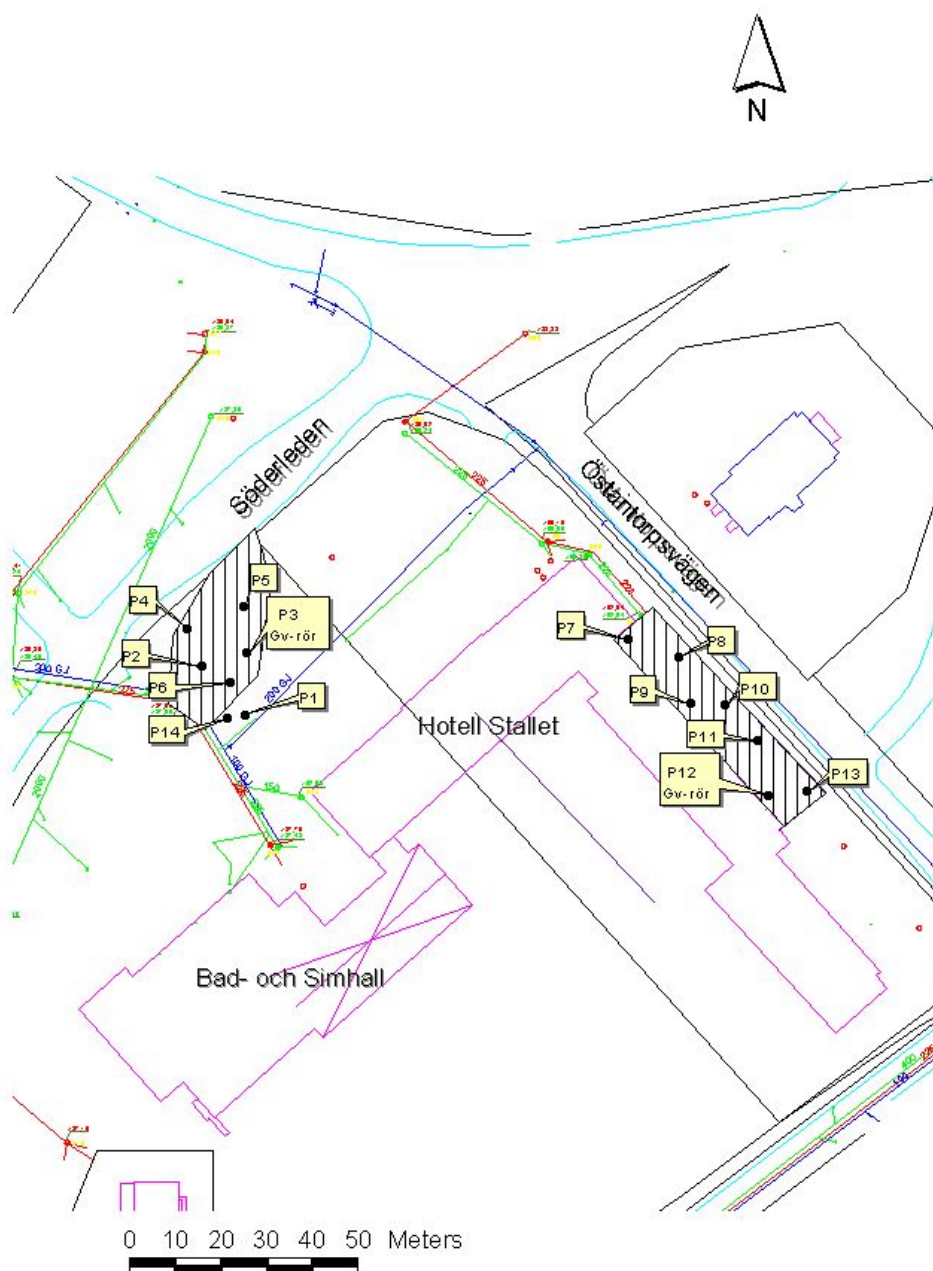
Figur 2. Situationsplan visande Hotell Stallet med markerade provpunkter. Provpunkterna P1-P6 samt P14 sattes i den igenfyllda dammen medan P7-P13 sattes på det f.d. upplaget för stolpar. De rasttrade områdena till nordost och nordväst markerar den bedömda föroreningsutbredningen.

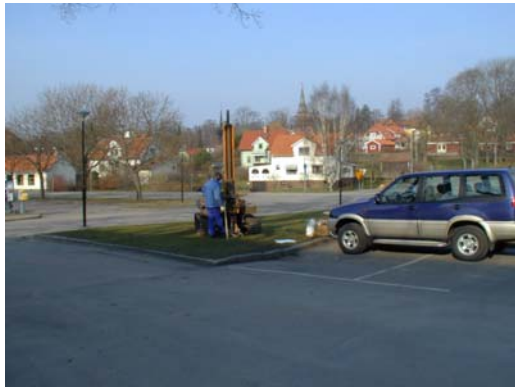
Foto 1. Borring på punkten P1, i närheten där den f.d. smörjbryggan gick ut i dammen.

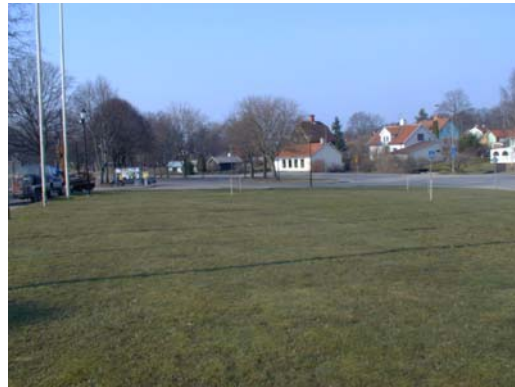
Vid den igenfyllda dammen framför Hotell Stallet påträffades olja i ett flertal av provpunkterna, främst i närheten av den f.d. dammbotten. Föroreningen är inte avgränsad i djupled. Det är dock känt att föroreningen kan ha en utsträckning och en mäktighet på åtminstone 2,5-3 m. Föroreningen är endast helt avgränsad mot sydost, d.v.s. mot hotellet samt delvis åt öster. Åt väster bedöms inte utsträckningen av det förorenade området vara speciellt betydande, helt enkelt p.g.a. den hydrologiska begränsning som det åt nordost strömmande grundvattnet utgör. Det förorenade området är inte heller avgränsat norrut och mot nordöst. Sannolikt sträcker sig det förorenade området som en avtagande plym åt nordost i den förhårdade grundvattenriktningen (se även figur 2). Det förorenade området bedöms ha en area på cirka 600 m² och

med ett medeldjup på 1-2 m så rör det sig om mellan 600-1200 m³, i varierande grad förorenade jordmassor.

Foto 2. Vy över den igenfyllda dammen med stakkäppar markerande provpunkterna.

Bedömningen är dock att inga direkta åtgärder eller undersökningar krävs i dagsläget. Risken för negativa hälso- och miljöeffekter bedöms som små.

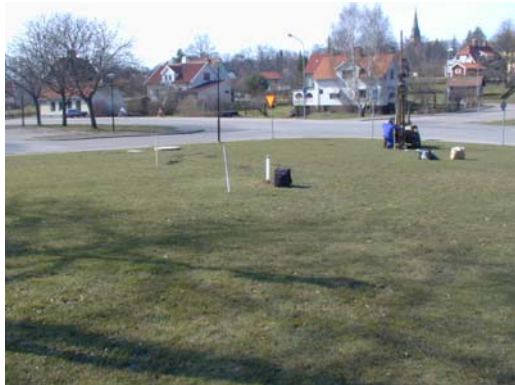
Foto 3. Vy över det undersökta området borring av punkten P4.

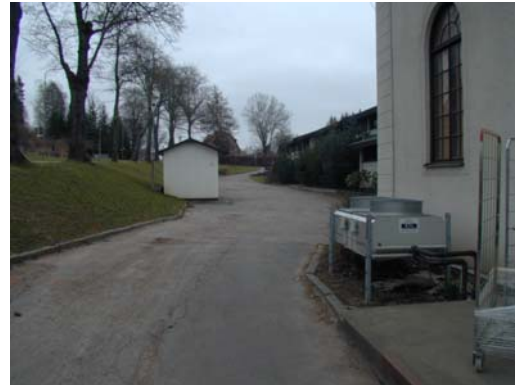
Samtliga analyser av PAH i proverna från stolpupplaget visar på förhöjda halter. Föroreningen är troligen utspridd över hela området både i asfalten och i den övre delen av fyllningen och har även spridits till grundvattnet. På grund av berggrunden borrades de flesta provhål inte djupare än cirka en meter, vilket också medförde att provtagningarna begränsades ned till en-metersnivån. Grundvattennivån uppmättes till 1,51 meter under markytan och bedöms möjligen kunna fungera som en nedre gräns för föroreningsspridningen.

Beräknat på en area om 630 m² för hela området och ett djup på 1-1,5 meter uppskattas volymen på den förorenade jorden till cirka 700-900 m² inklusive asfalten. Enbart volymen tjärasfalt bedöms ligga någonstans mellan 30-40 m³.

Foto 4. Vy över det f.d. stolpupplaget.

Vid eventuella byggnationer och andra arbeten som berör området och asfalten vid det f.d. stolpupplaget bör det övervägas om inte hela denna asfaltsyta på samma gång ska rivas och ersättas.

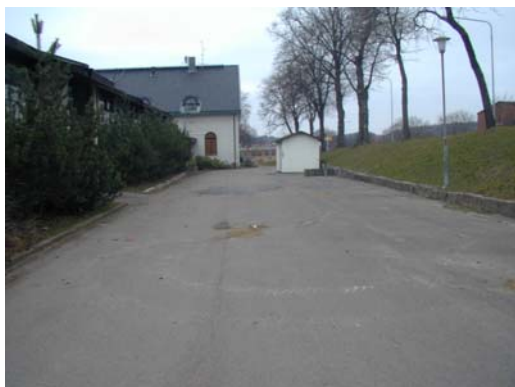
Grundvattennivån stod vid provtagningstillfället cirka 1,51 m under markytan. Det uppmätta pH-värdet var 6,91 medan konduktiviteten låg på 396 µS/cm.

Vattenprovet från provpunkt P12, innehåller mycket låga tungmetallkoncentrationer, långt under de generella ”jämförvärden”, som avspeglar de aktuella ämnenas naturliga förekomst i grundvatten. Från provpunkt P12 analyserades även ett vattenprov med avseende på PAH, vilket visar på detekterbara koncentrationer. För cancerogena PAH uppmäts en halt på 1,2 µg/l, det vill säga sex gånger högre än riktvärdet för när grundvatten kan anses vara förorenat grundvatten (0,2 µg/l). En viss utlakning av PAH, sannolikt från asfalten, trots att PAH till stor del är partikelbundet sker således kontinuerligt.

Foto 5. Vy över det undersökta stolpupplaget visande grundvattenröret (P12).

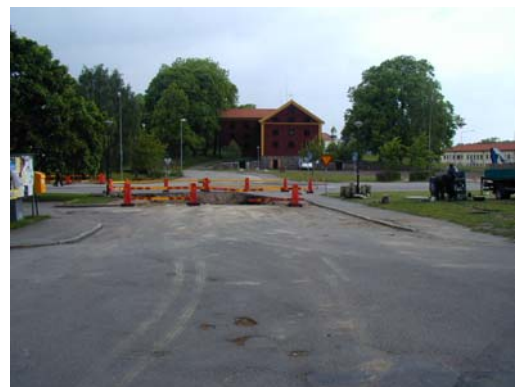
Foto 6. Bilden visar det område där olja påträffades i dagvattenledningarna, sommaren 2001.
