## Inventering av en tidigare schakttipp under Göstas park i Åtvidaberg

### Inledning

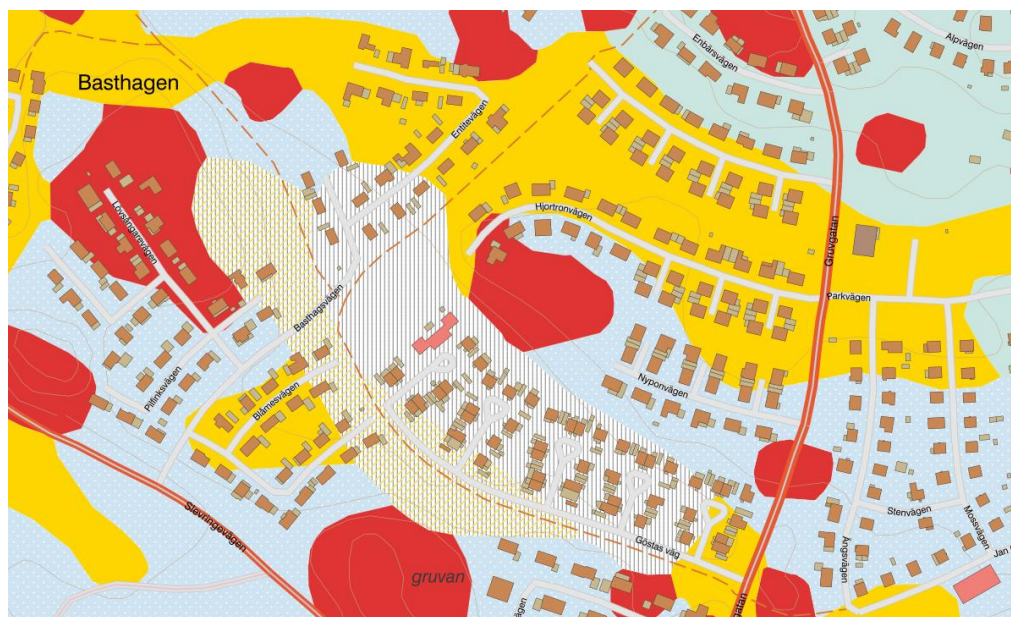
Område med fyllning är grovt räknat cirka 60 000 m<sup>2</sup>, varav cirka 45 000 m<sup>2</sup> utgör den huvudsakliga fyllningen mot norr-öster på kärtrtorv med underliggande lera och cirka 15 000 m<sup>2</sup> fyllning mot söder-väster direkt på ett tunt lager fast lera på morän som möjligen inte ska ingå här, se figur 1.

Figur 1: Jordartskarta med två markeringar för fyllning vid Göstas park och Basthagsvägen/Entitevägen i Åtvidaberg. I övrigt är blått sandig morän, gult är glacial lera och rött är urberg (SGU 2020a).

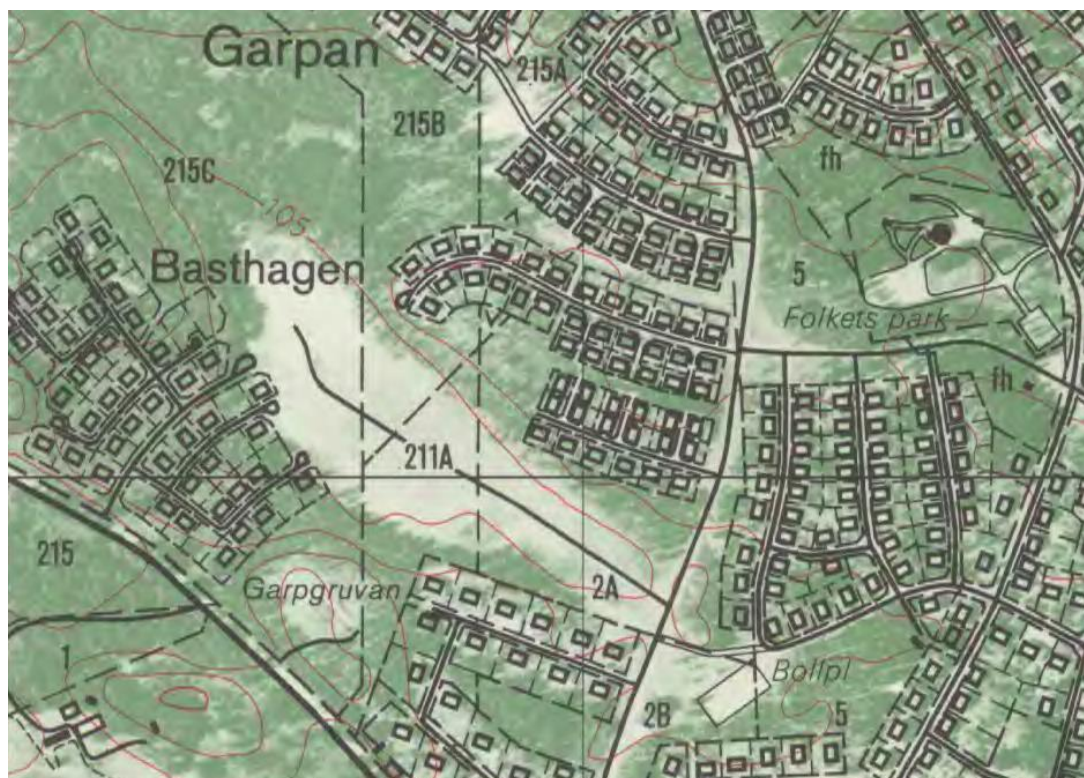
Man fyllde ut området i lager och kompakterade med bandtraktor. Det fördes så vitt känt ingen journal eller annan dokumentation av det som tippades. Utfyllnaden påbörjades cirka 1965 och pågick under 1970-talet fram till att området bebyggdes, se figur 4. Det kan inte ha varit tidigare eftersom det inte fanns någon väg fram innan Gruvgatan byggdes 1965, jämför figur 3. Marken hade tidigare ägts av Baroniet Adelswärd men köpts av kommunen. Tillförsel av aska och ej brännbara rester efter eldning av grovavfall vid Vrånghult upphörde i början av 1970-talet då en ny deponi vid Korshult tagits i drift. Men tillförsel av schaktmassor har pågått några år till. På slutet var det enligt uppgift endast rena jordmassor överst för att jämna ut och få en slät yta. I sammanhanget kan nämnas att allt det hushållsavfall som samlades in fastighetsnära i sopkärl istället hanterades vid Håckla deponi invid Håcklasjön innan deponin vid Korshult togs i drift.

Figur 4: På den ekonomiska kartan från 1979 framträder utbredningen av det utfyllda området tydligt. En väg mitt i området användes för intransport av schaktmassor och övrigt avfall.
