## Inventering av en tidigare schakttipp under Göstas park i Åtvidaberg

### Inledning

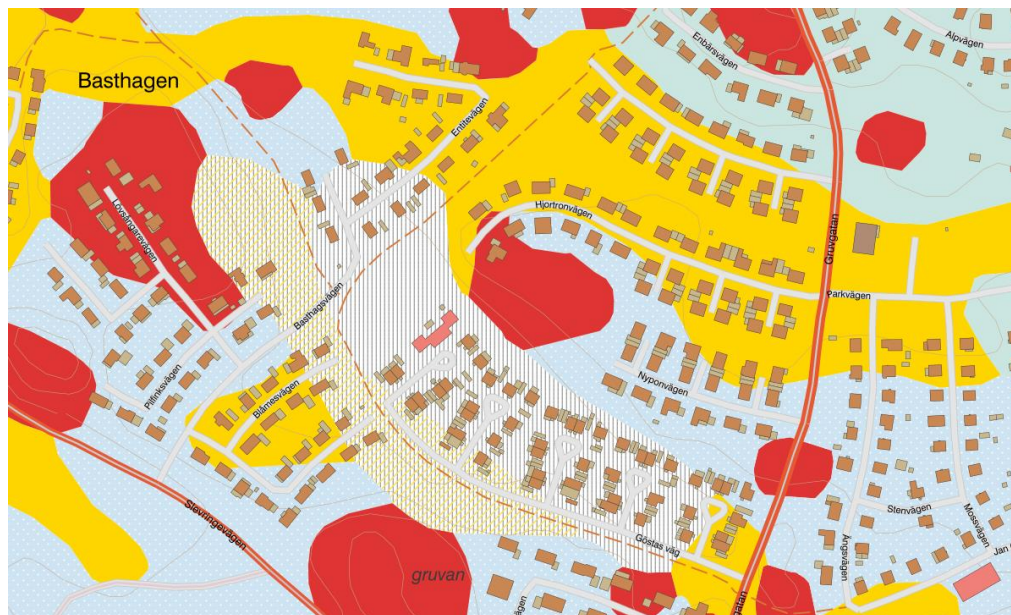
Område med fyllning är grovt räknat cirka 60 000 m<sup>2</sup>, varav cirka 45 000 m<sup>2</sup> utgör den huvudsakliga fyllningen mot norr-öster på kärtrtorv med underliggande lera och cirka 15 000 m<sup>2</sup> fyllning mot söder-väster direkt på ett tunt lager fast lera på morän som möjligen inte ska ingå här, se figur 1.

Figur 1: Jordartskarta med två markeringar för fyllning vid Göstas park och Basthagsvägen/Entitevägen i Åtvidaberg. I övrigt är blått sandig morän, gult är glacial lera och rött är urberg (SGU 2020a).

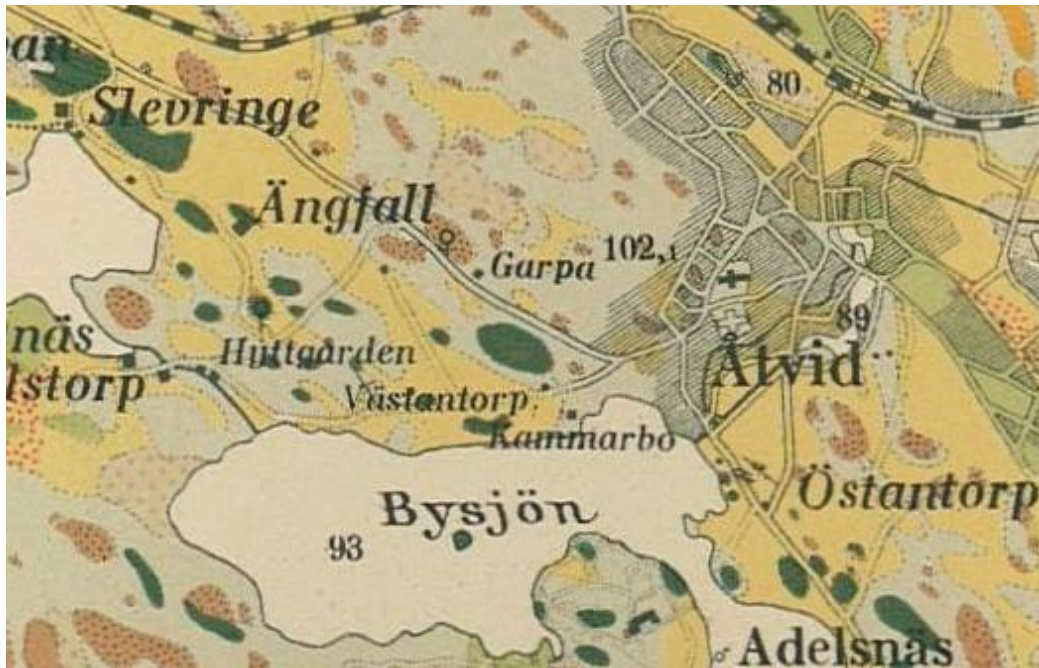
Här fanns en dalgång med delvis trädbevuxet kärr där det längre tillbaka enligt uppgift har bedrivits viss torvtäkt, se figur 2 och 3.

Figur 2: Ett utsnitt från den geologiska kartan från 1924 visar ett område med kärrtorv mitt i bildens övre del strax norr om Garpagruvan där Göstas park nu ligger.

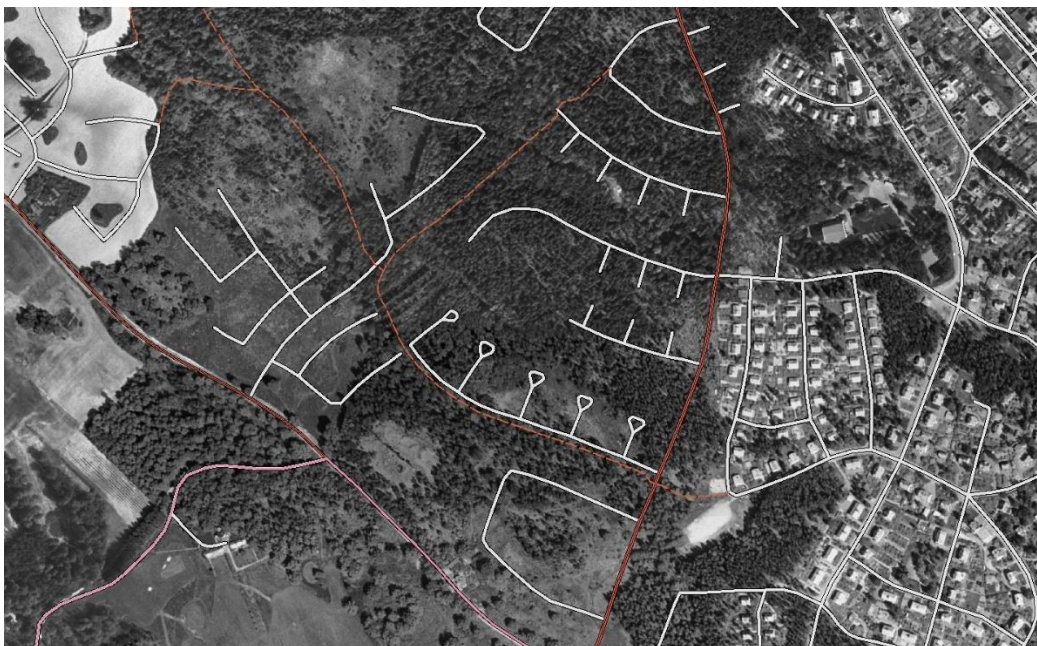
Figur 3: På detta flygfoto från 1963 är nuvarande gator och GC-vägar inritade. Kärrret som senare är utfyllt framträder mitt i bild. Det kan vara spår av torvtäkt som syns där den nuvarande fotbollsplanen är belägen.

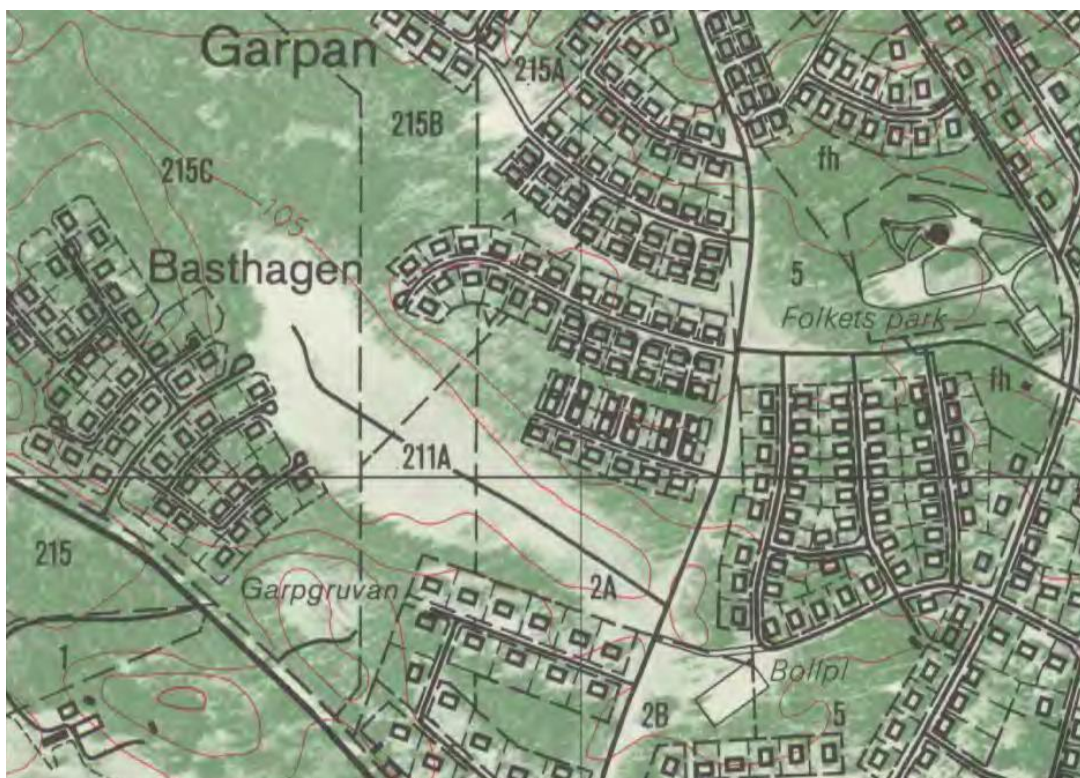
Man fyllde ut området i lager och kompakterade med bandtraktor. Det fördes så vitt känt ingen journal eller annan dokumentation av det som tippades. Utfyllnaden påbörjades cirka 1965 och pågick under 1970-talet fram till att området bebyggdes, se figur 4. Det kan inte ha varit tidigare eftersom det inte fanns någon väg fram innan Gruvgatan byggdes 1965, jämför figur 3. Marken hade tidigare ägts av Baroniet Adelswärd men köpts av kommunen. Tillförsel av aska och ej brännbara rester efter eldning av grovavfall vid Vrånghult upphörde i början av 1970-talet då en ny deponi vid Korshult tagits i drift. Men tillförsel av schaktmassor har pågått några år till. På slutet var det enligt uppgift endast rena jordmassor överst för att jämna ut och få en slät yta. I sammanhanget kan nämnas att allt det hushållsavfall som samlades in fastighetsnära i sopkärl istället hanterades vid Håckla deponi invid Håcklasjön innan deponin vid Korshult togs i drift.

Figur 4: På den ekonomiska kartan från 1979 framträder utbredningen av det utfyllda området tydligt. En väg mitt i området användes för intransport av schaktmassor och övrigt avfall.

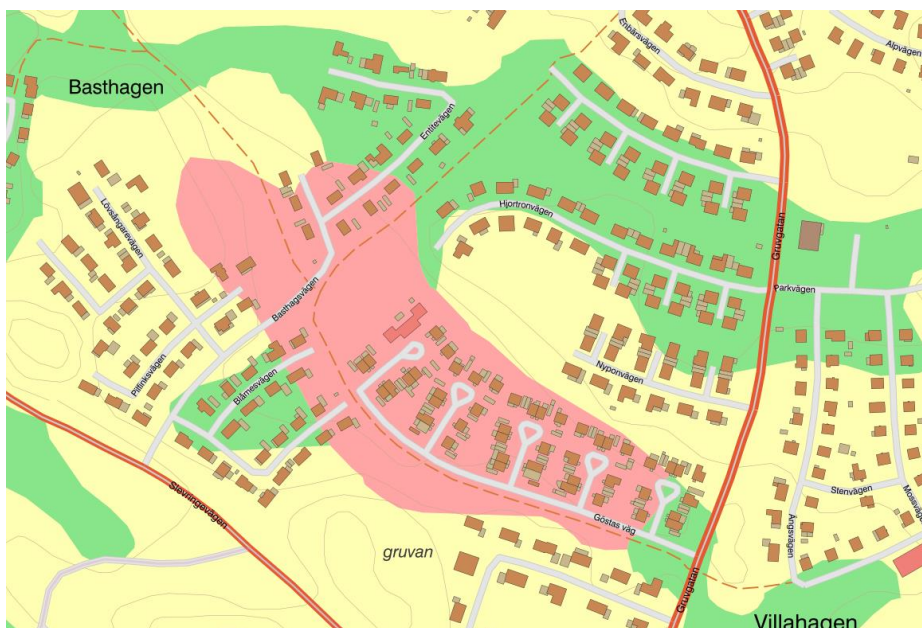
De uppgifter om spridningsförutsättningar som finns i nuläget är markens genomsläpplighet grovt sett. Enligt SGU: kartmaterial har fyllningen en hög genomsläpplighet. I omgivningen har områden med glacial lera låg genomsläpplighet och områden med sandig morän eller urberg medelhög genomsläpplighet, se figur 5 (SGU 2020c).

Figur 5: Markens genomsläpplighet enligt SGU (2020c), rosa=hög, gul=medelhög, grön=låg.
