# Ökad kunskap och minskat näringspåslag inom Storåns sjösystem, 2020-2022

Projekt inom Storåns Vattenråd, Västerviks kommun och Åtvidabergs kommun

## Delrapport: Tidigare provtagning och kunskap

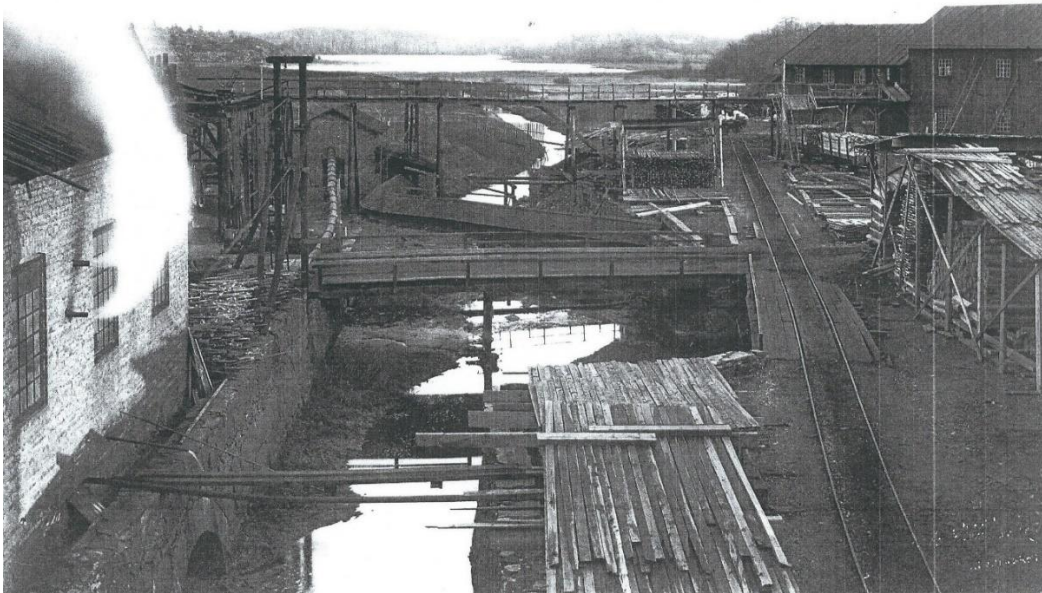
Bild 5: Flödet vid Åtvidabergs kopparverk mot Håcklasjön. Foto: Johan E. Thorin, 1890-talet.

I Åtvidabergs tätort har det under lång tid funnits verksamheter som framförallt historiskt har förorenat mark och vatten, bland annat kopparframställning under flera hundra år, se figur 5,

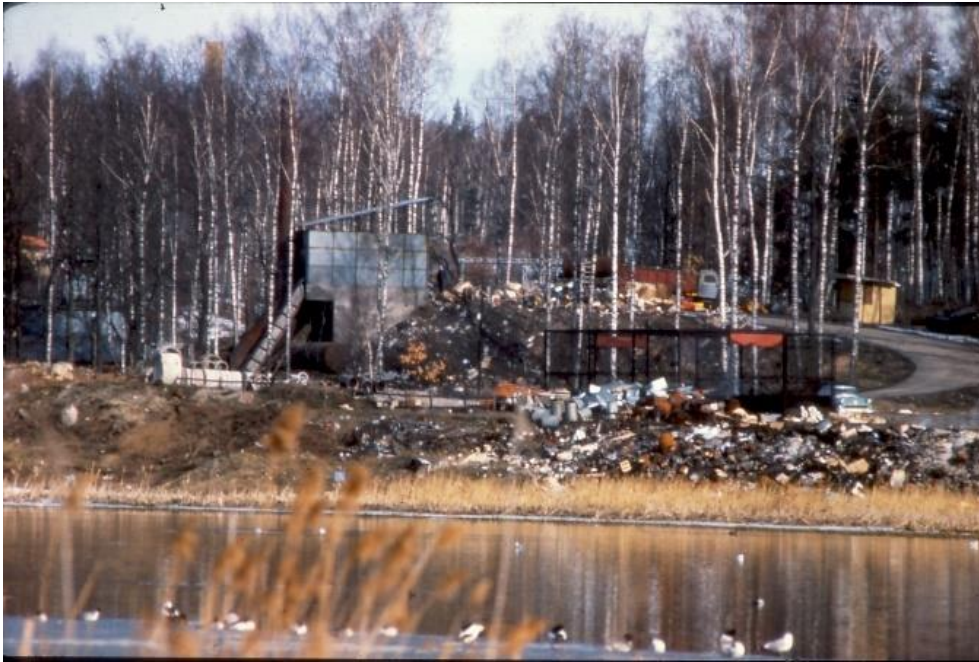
Bild 6: Håckla deponi och brännugn intill Håcklasjön. Foto: Olof Söderbäck, april 1970.

Intill Håcklasjön finns en nedlagd kommunal avfallsdeponi. Beslut om att påbörja en soptipp vid Håcklasjöns nordvästra ände togs redan 1914. Deponering pågick fram till 1970-talets början. Från början av 1960-talet eldades även avfall i en brännugn på platsen, se figur 6. Avfall från hushåll, industriavfall (inklusive farligt avfall), byggavfall, schaktmassor, avloppsslam samt aska från avfallsförbränningen har deponerats. Avfallet är täckt med schaktmassor (Börkén 2008a).

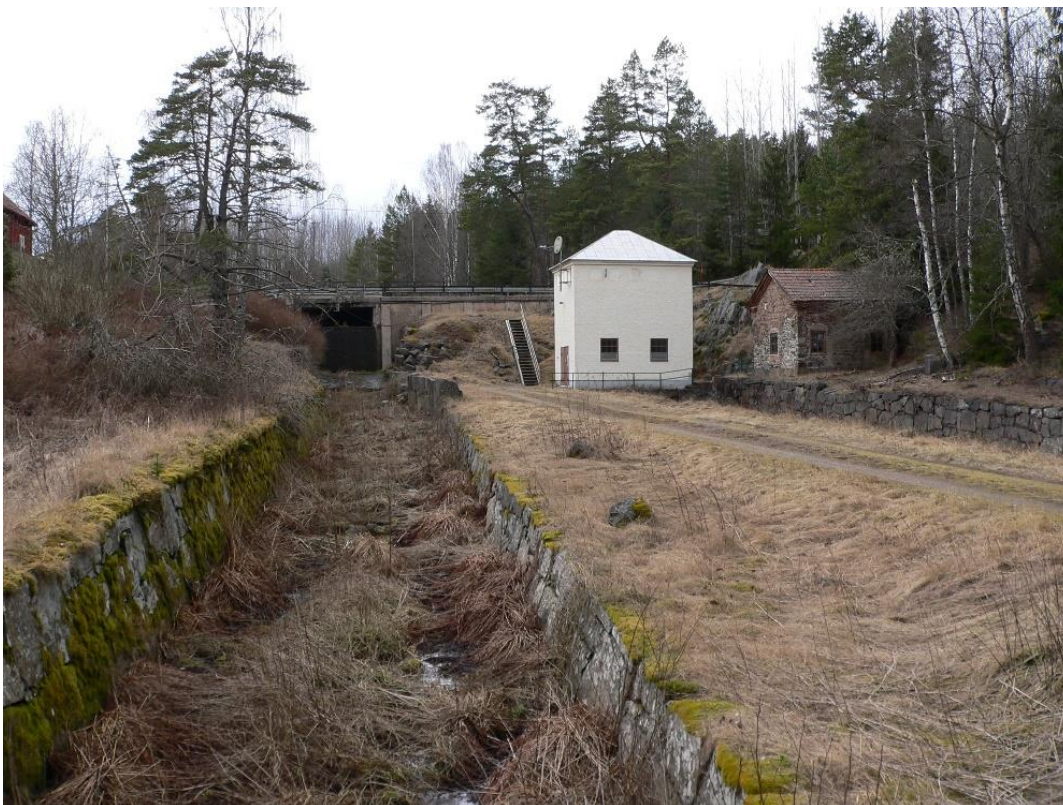
Figur 10: Forsaströms Övre vattenkraftverk på samma plats som figur 9. Foto: Göran Börkén, 2016.
